Contrato No:202400214-6
Periodo De Verificación: Abril
Fecha De Elaboración Del Informe:19/05/2025

INFORMACION CONTRACTUAL	
CONTRATANTE:	EMPRESA PARA LA SEGURIDAD Y SOLUCIONES URBANA - ESU
NIT CONTRATANTE:	890.984.761-8
CONTRATISTA:	ENERGIZANDO INGENIERIA Y CONSTRUCCION SAS
NIT CONTRATISTA:	900155215-9
REPRESENTANTE LEGAL:	JOSÉ GERARDO GÓMEZ HOLGUÍN
CÉDULA DEL REPRESENTANTE LEGAL:	70.470.733
OBJETO:	Prestación de servicios de mantenimiento preventivo y correctivo de diferentes sistemas de la ESU conforme el alcance y sus especificaciones técnicas.

Mantenimientos Realizados en el periodo reportado

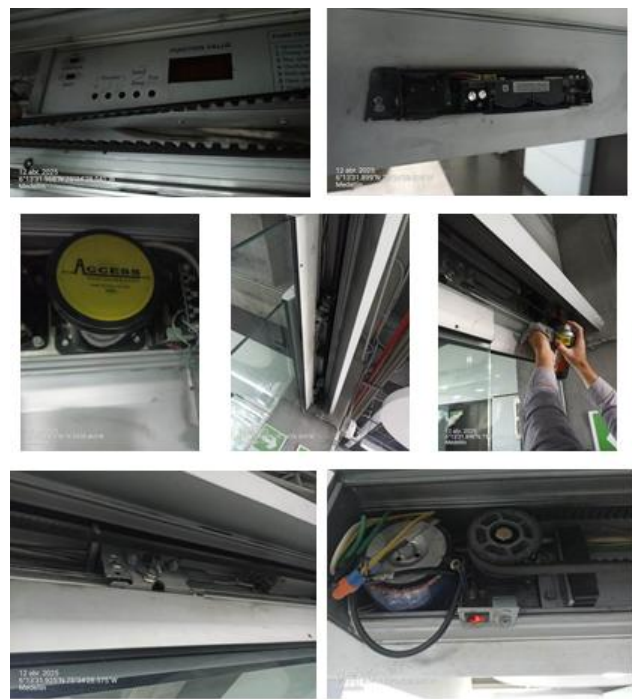
Se debió intervenir la puerta principal para ajustar la banda y engranajes, al activarse presentaba un sonido molesto y daba la percepción de mal funcionamiento, se realiza lubricación de la banda y de todo el sistema de engranajes, adicional a esto la puerta presentaba otra falla, pues cuando se estaba cerrando y se activaba el sensor, éste debe de detener el cerrado de la puerta y abrirla nuevamente, lo cual no sucedía, debido a fallas en el cable que lleva la señal desde el sensor hacia la tarjeta principal, se realizó la reparación y la puerta que operando adecuadamente.

Se realiza el mantenimiento correctivo al control de acceso de la puerta principal.

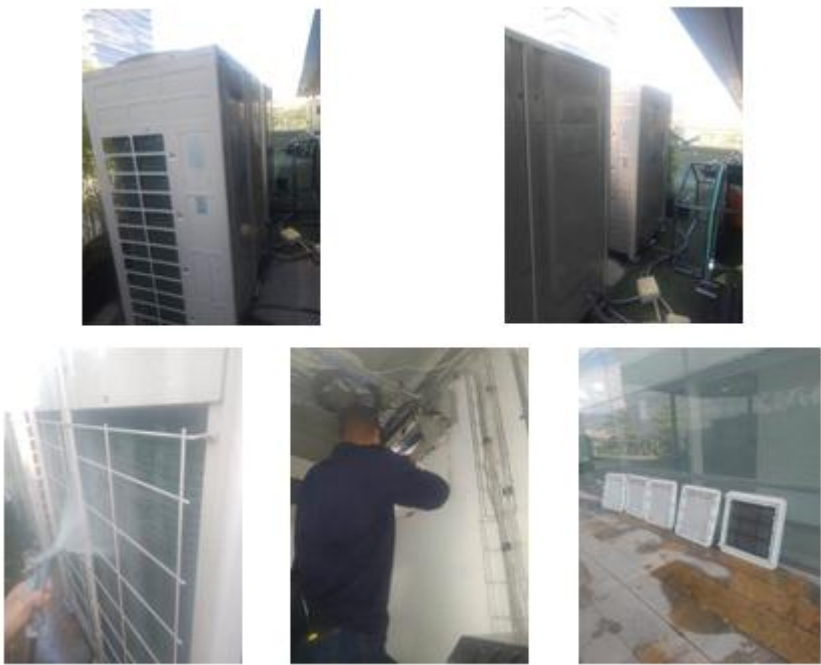
Se realizó el mantenimiento a los siguientes equipos de aires acondicionados los cuales están discriminados así:
Se cuenta con 4 cassette vinculados a una condensadora, y la otra condensadora tiene asociado los otros 4 cassette y un minisplit.

Mantenimiento preventivo sistema de aire acondicionado (8 cassette - 5 mini split - 5 condensadoras (1 tipo A, 1 tipo B, 2 tipo C y 3 tipo D))

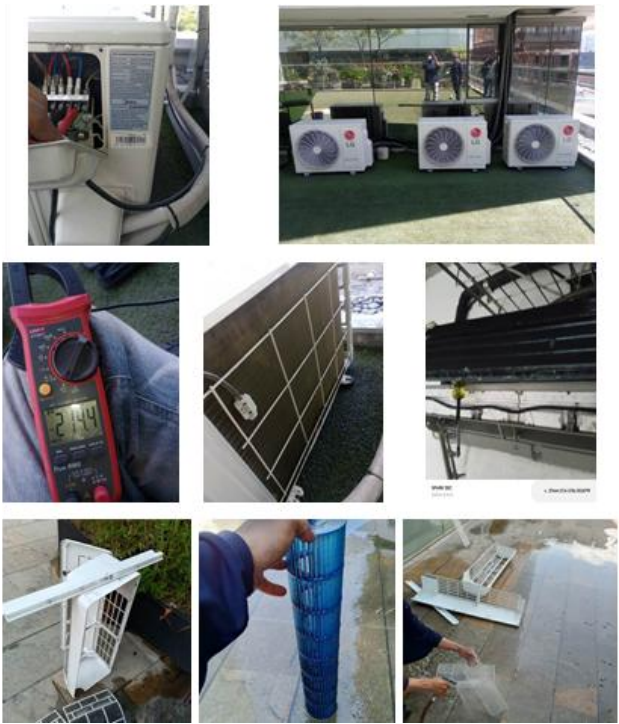
De la misma manera se realiza el mantenimiento preventivo a los 5 aires y sus condensadoras.

Se adjunta archivo **Anexo_Ficha _Mantenimiento_Aires**, con el correspondiente registro de los equipos.
